新邵龙山风电场工程 竣工环境保护验收调查报告

建设单位：五凌新邵电力有限公司

编制单位：南京国环科技股份有限公司

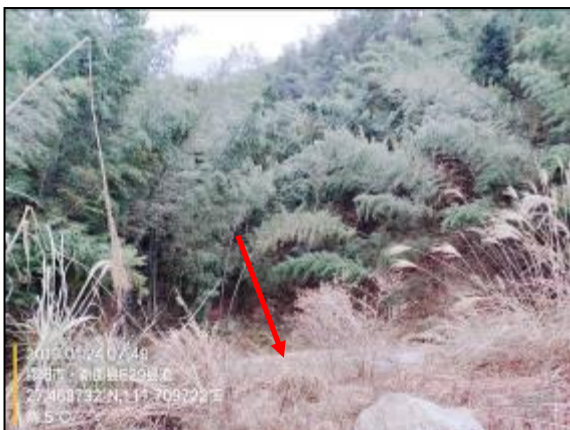
1号渣场及挡墙

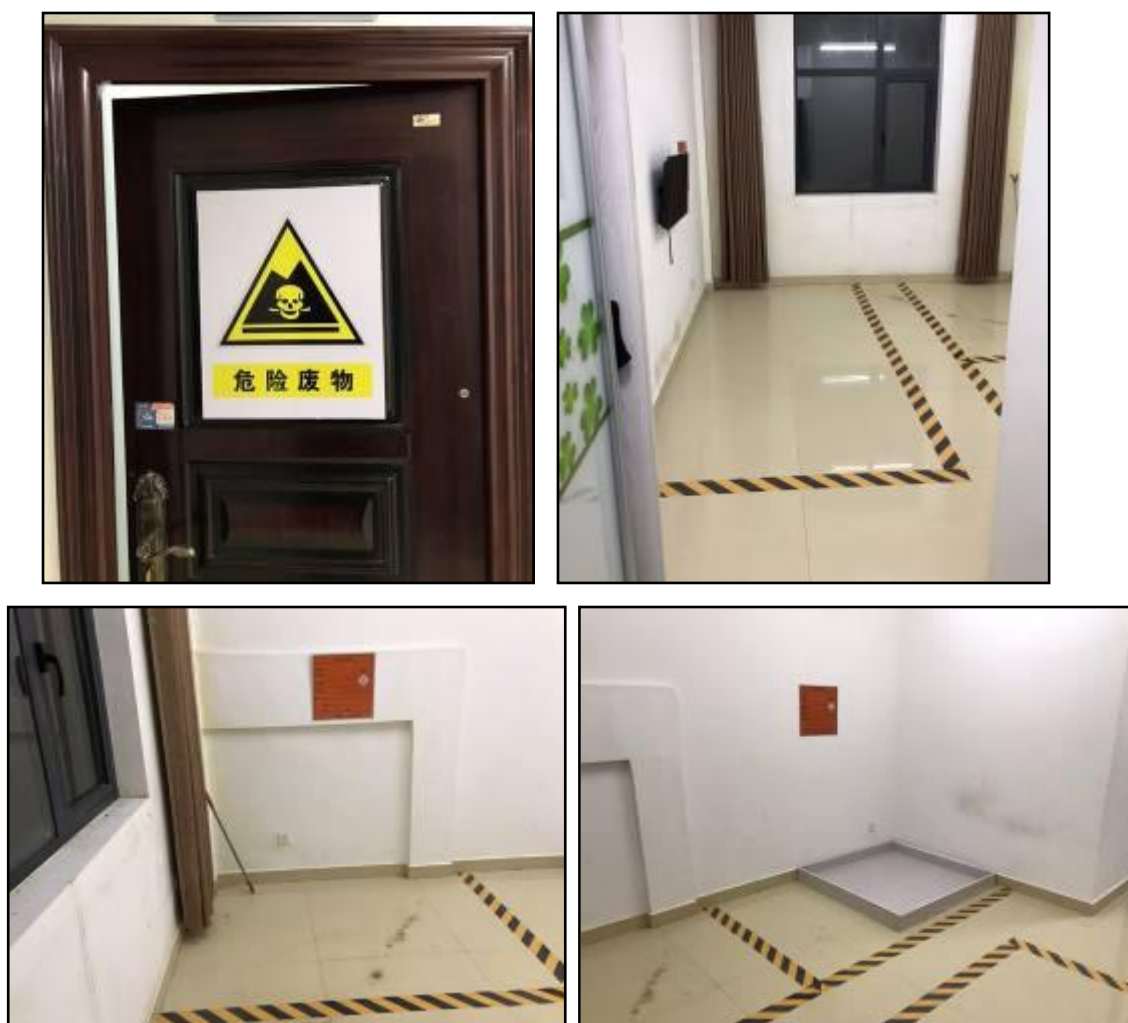
图 6.5-1: 危险废物暂存库照片

采用钥匙封闭式管理，且地面进行了硬化，可做到防风、防雨、防渗漏，根据危险废物的种类和特性，划分了3个贮存区，分别暂存废油、废抹布、废蓄电池和废电容。危险废物暂存库照片详见图 6.5-1。

营运期产生的固体废物为工作人员的生活垃圾，集中定点收集，及时清运，对环境的影响较小；产生的危险废物分类暂存生活楼危险废物暂存库，定期委托有资质单位安全处置。危险废物暂存库采用钥匙封闭式管理，且地面进行了硬化，可做到防风、防雨、防渗漏，根据危险废物的种类和特性，划分了 3 个贮存区，按相关规范设置标示标牌。

目前，五凌新邵公司已与湖南宏旺环保科技有限公司签订了废油处置协议；由于蓄电池 3~5 年更换 1 次，电容器 10~20 年更换 1 次，截止 2019 年 3 月，新邵龙山风电场运行时间为 21 个月，暂未到更换蓄电池、电容器的时间，因此暂未与有资质单位签订处置协议。待蓄电池、电容器进行更换时，将更换的废蓄电池、电容器分类暂存于危险废物暂存库，尽快与有资质单位签订处置协议，定期安全转运处理。

(5)、建设单位按照《危险废物贮存污染控制标准》（GB18597-2001）要求，在生活楼设置了1个面积约15m²的危险废物暂存间，用于暂存废油及废蓄电池、废电容。危废暂存间地面应进行水泥硬化，满足防风、防雨、防渗漏要求。废油、废蓄电池及废电容器采用专用容器盛装，且盛装废油容器应加托盘。
