永顺大青山风电场工程 竣工环境保护验收调查报告

建设单位：五凌永顺电力有限公司

编制单位：南京国环科技股份有限公司

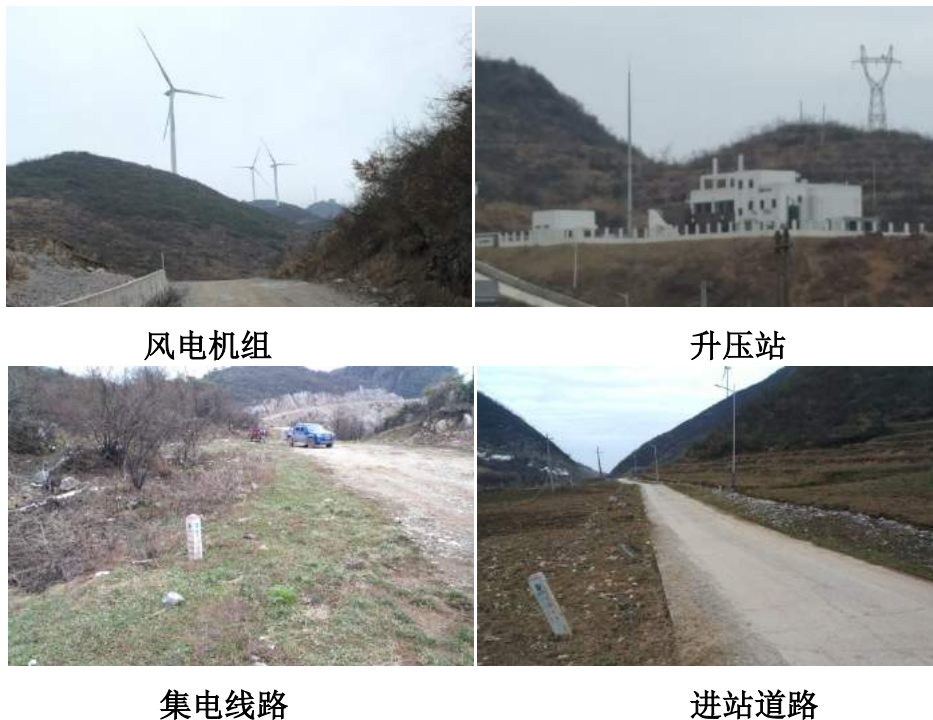
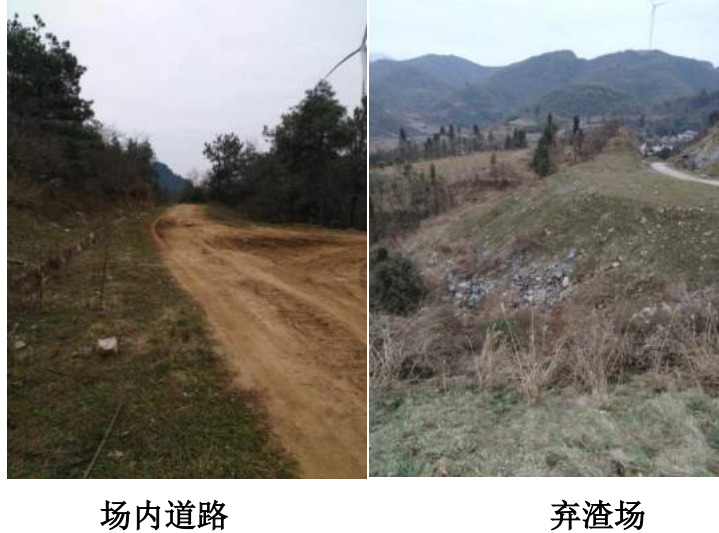
图 3.2-1 永顺大青山风电场实际建设情况图

建设实际情况：项目实际建设情况见图 3.2-1

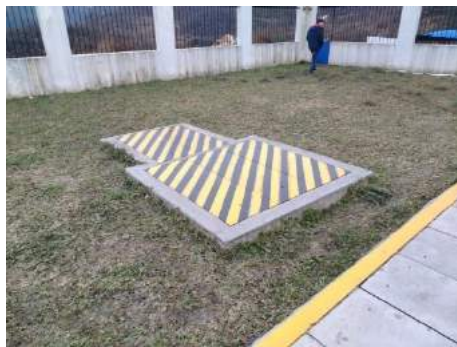
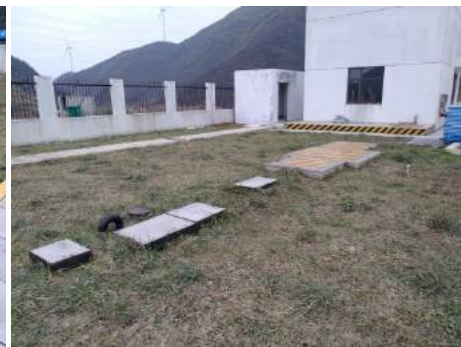
地埋式一体化污水处理设施

项目营运期产生的生活污水全部排入污水池后在一体化污水处理设备装置中进行处理后用于绿化不外排，对区域内水环境影响较小；含油废水主要是变压器油泄漏形成。因此，必须在变压器底部设置一个小型集油池，当发生油泄漏时，废油可进入集油池，避免流入周围区域，污染周围土壤和溪沟水体。

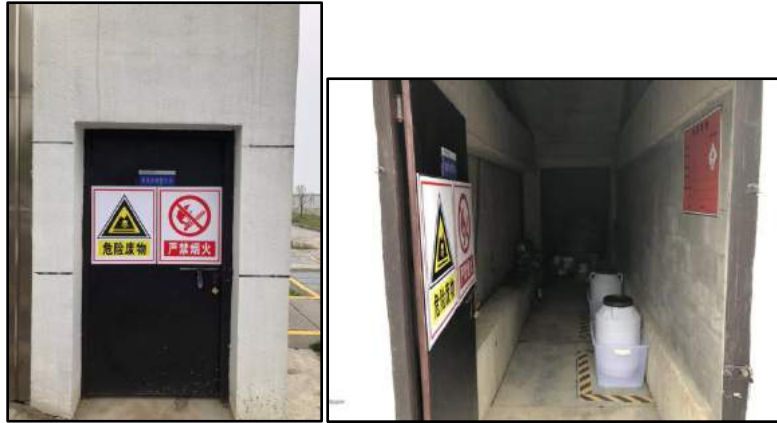
危险废物暂存间 1

经现场踏勘，根据现场踏勘，永顺大青山风电场竣工验收期间暂未产生废油、废抹布、废蓄电池和废电容器，其在升压站中控楼布设了 1 间约 10m² 的危险废物暂存间，采用钥匙封闭式管理，且地面进行了硬化，可做到防风、防雨、防晒、防渗漏，根据危险废物的种类和特性，划分了 3 个贮存区，分别暂存废油、废抹布、废蓄电池和废电容。

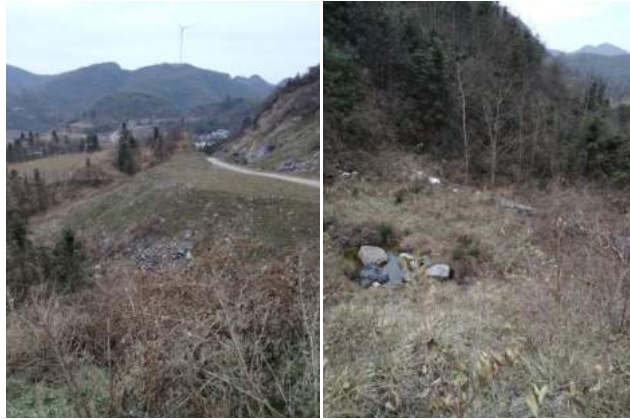
弃渣场绿化和挡土墙

项目环评阶段拟设置 5 处弃渣场，共占地 2hm²，实际建设中对项目风机平台土石方挖填及调运方案、道路工程弯道设计进行了部分调整，尽可能减少土石方挖填量，保证场内土石方最大程度的调运平衡，使弃渣量大幅减少，从而取消了原 1#~5#弃渣场的建设，在调整后的 17#风机西北侧另址建设了 1 处弃渣场，占地面积 0.35hm²，较环评阶段减少了占地面积 1.65 hm²。

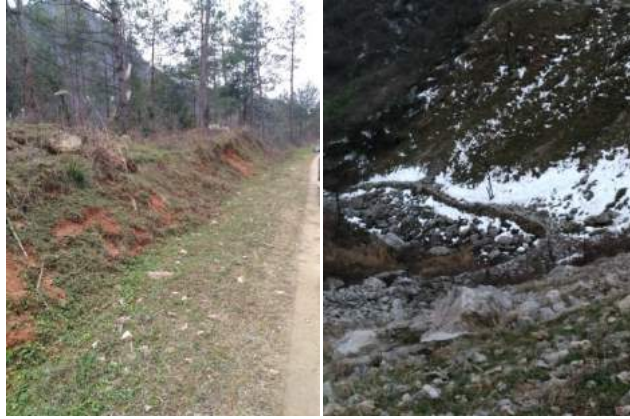
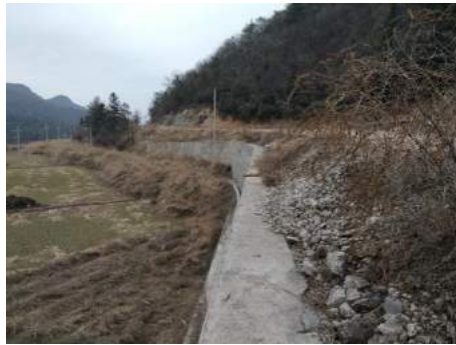
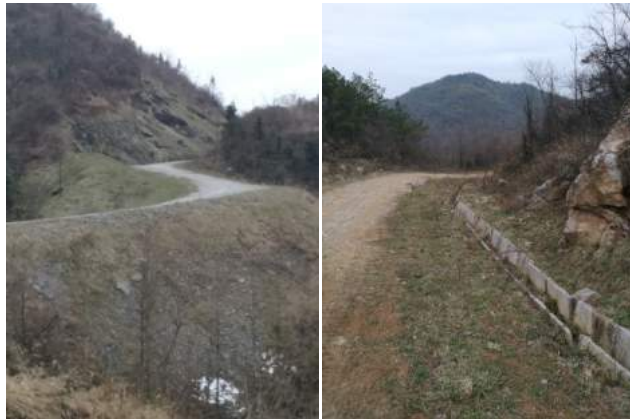
场内道路边坡防护、排水设施和挡土墙

在施工设计和施工建设过程中，根据道路布置实际地形条件，对道路线型及部分弯道设计进行了优化，尽可能沿平缓一侧修建，在满足运输要求的前提下，部分道路断面的征地范围较环评阶段在道路侧缩减 1~3m，路基和路面宽度较环评阶段整体缩减 0.5m，总长度较环评阶段减少 5.50km，使得场内道路占地面积较环评阶段减少 7.749 hm²。
