酉水落水洞水电站 竣工环境保护验收调查报告

建设单位：龙山中水水电开发有限责任公司

编制单位：湖南九畴环境科技有限公司

二〇一九年十二月

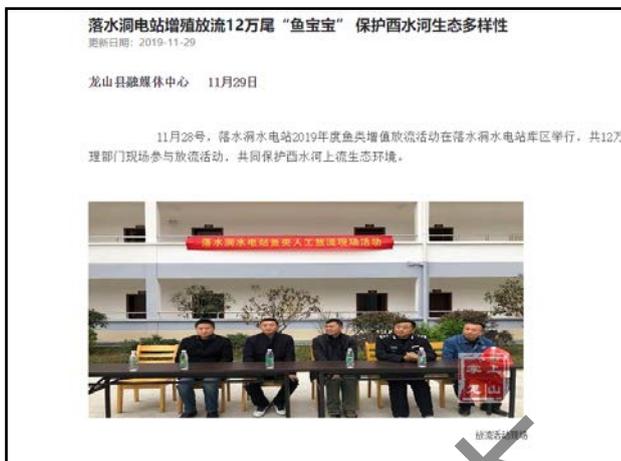
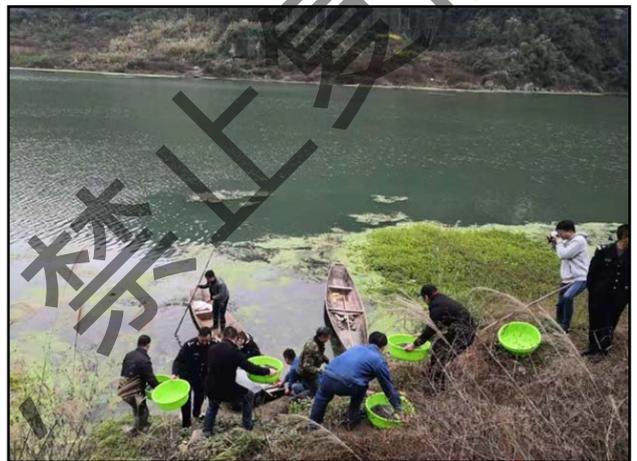
增殖放流现场照片

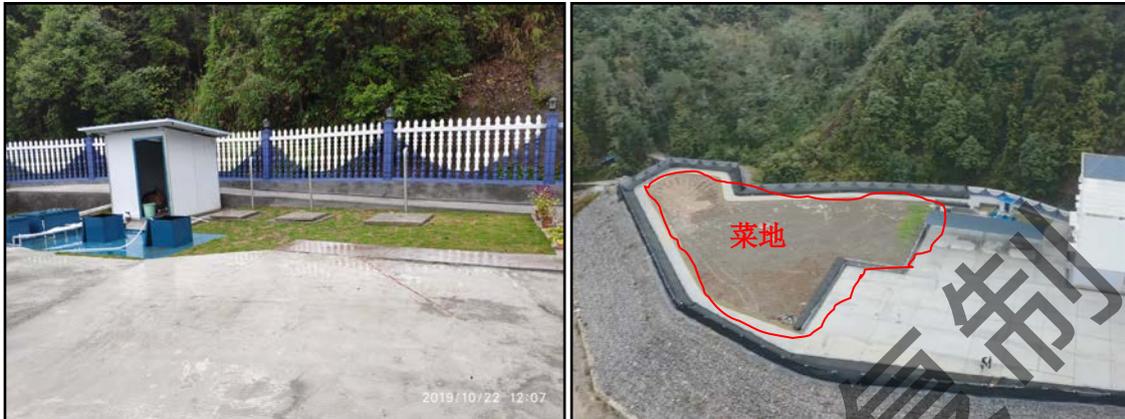
生活区地埋式一体化污水处理装置

②、生活区：生活区产生的生活污水经生活区西侧配套的埋式一体化处理

设施处理后外排。本次验收建议将处理后生活污水尽量回用于菜地及周边绿化不外排。

①、生产区：项目机组在运行过程中可能会产生少量漏水，由水泵抽至地表，与生活区员工产生的生活污水一并经化粪池处理，通过厂区内集水井外排至酉水。根据建设单位介绍，拟在生产区增设1套地埋式一体化污水处理设施，将生产区生活污水处理达标后排放。本次验收调查建议，在地埋式一体化污水处理设施建成投产前，采用槽罐车将生产区化粪池污水运至生活区，一并采用生活区地埋式一体化处理设施处理。

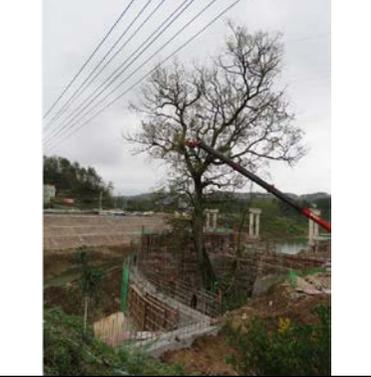
距库区最近距离 183m
3.	重阳木 (<i>Bischofia polycarpa</i>)	300以上	二级	已挂牌 ①树高: 14m ②胸径: 75cm ③冠幅: 11m×12m ④长势: 良好	红心桥附近	E: 109° 22'09.90", N: 29° 25'28.99", H: 441m

库区水位线的高 临界点, 正在实 施防护工程

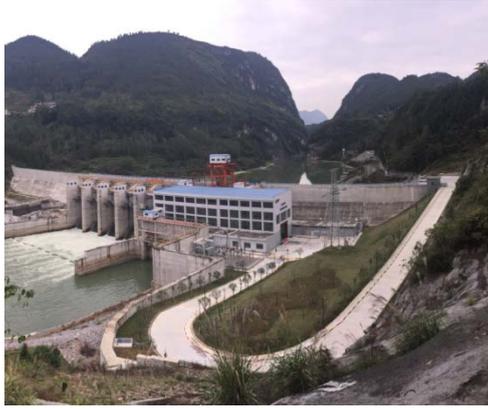
坝址及周边

枢纽工程区是工程的主体区域,包括坝址、厂房等区域,坝址和厂房为永久性建筑,在坝址和厂房周围空闲区域结合水土保持措施进行了植被恢复,采用乔~灌~草相结合的形式进行了景观绿化,区域绿化植物成活率较高,植被恢复良好。常见的植物有木犀 (*Osmanthus fragrans*)、杜鹃 (*Rhododendron simsii*)、石楠 (*Photinia serrulata*)、狗牙根 (*Cynodon dactylon*) 等。

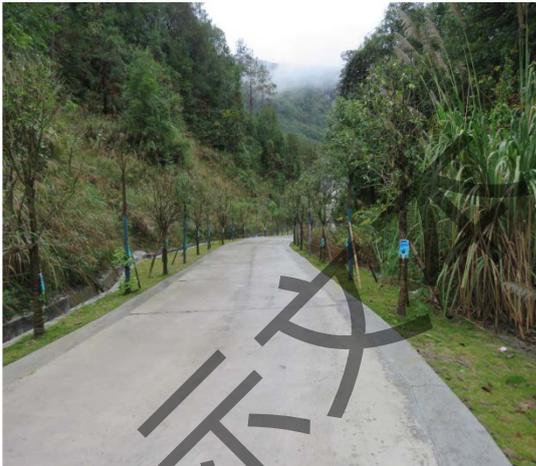
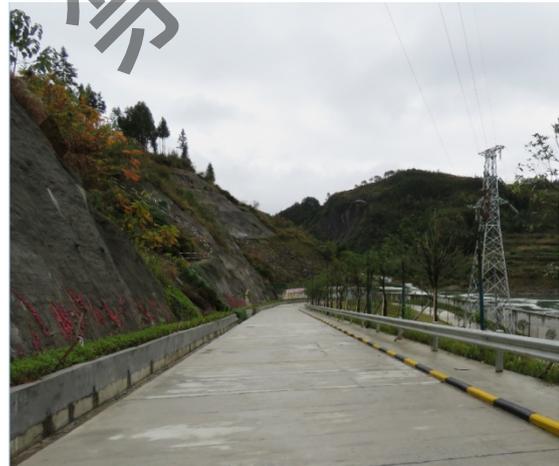
交通道路区

根据工程布置情况，工程场内交通以现有道路、永久上坝公路、进厂道路以及左岸乡村公路为基础，进行扩建为你解释路面的四级公路。根据现场调查显示，道路两侧采用了乔-灌-草相结合的方式进行了景观绿化，区域绿化植物丰富、成活率较高，植被覆盖率较高，常见的植物有樟（*Cinnamomum camphora*）、木犀、黑麦草（*Lolium perenne*）、狗牙根等。

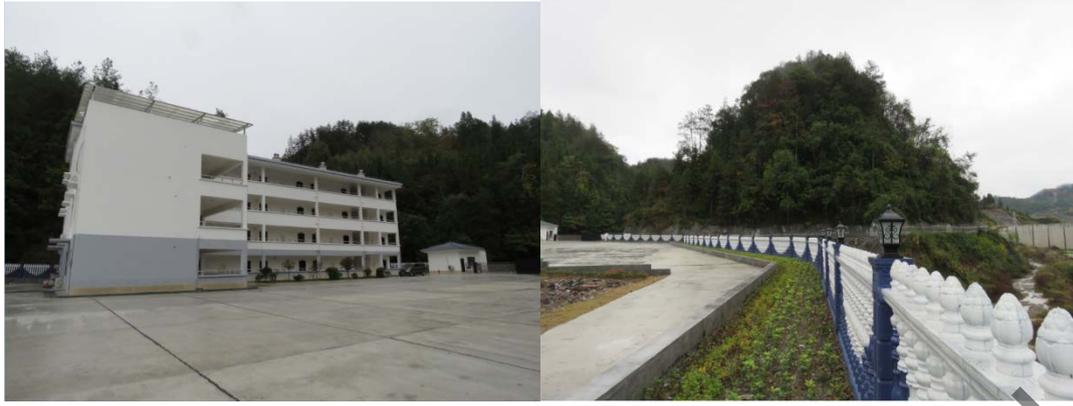
施工生产生活区

根据工程布置情况，本工程仅布置一个施工生产生活区，根据现场调查情况该区域在施工结束后进行了土地平整和附属设施的修建，现已建成营运生活区，根据现场调查情况，营运生活区区内和周边进行了园林景观绿化，种植绿化植被以灌草为主，区域绿化植物成活率较高，植被恢复良好。常见植被有木犀、杜鹃、月季、檫木、石楠、狗牙根等。

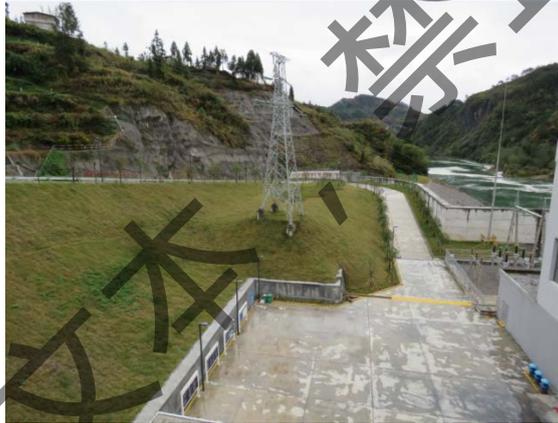
混凝土预制场

根据工程布置情况，混凝土预制场布置在左岸坝头，根据现场调查情况该区域在施工结束后进行了土地平整和电站附属设施的修建，对于未利用的区域进行植被恢复，该区域绿化植物成活率较高，植被恢复良好。常见植物有木犀、杜鹃、石楠、黑麦草、狗牙根、沿阶草（*Ophiopogon bodinieri*）等。

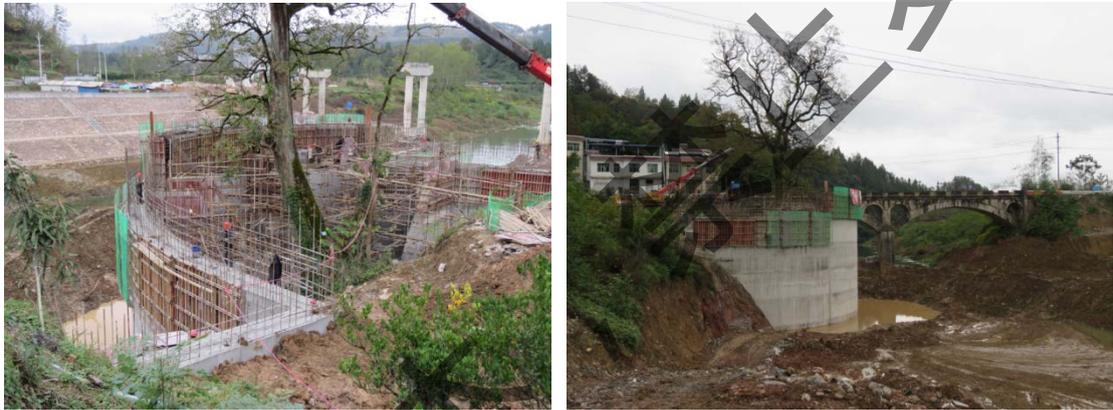
根据《酉水落水洞水电站环境影响报告书》（2011年），酉水落水洞水电站评价范围内有古树名木资源共4种9株，其中枫杨2株，重阳木3株，均生长于酉水河道两边的红心桥等处，香樟3株、苦楮1株生长在酉水支流马拉河体河电站附近的山丘，不在水库淹没处理范围。根据现场调查情况，仅在环评点位及附近发现古树4株，位于红心桥附近的重阳木由于距库区位置较近，目前业主正对该古树进行修筑混凝土防渗墙，其余古树距库区位置较远，未采取防护措施。

红心桥附近古树防护工程整在进行施工

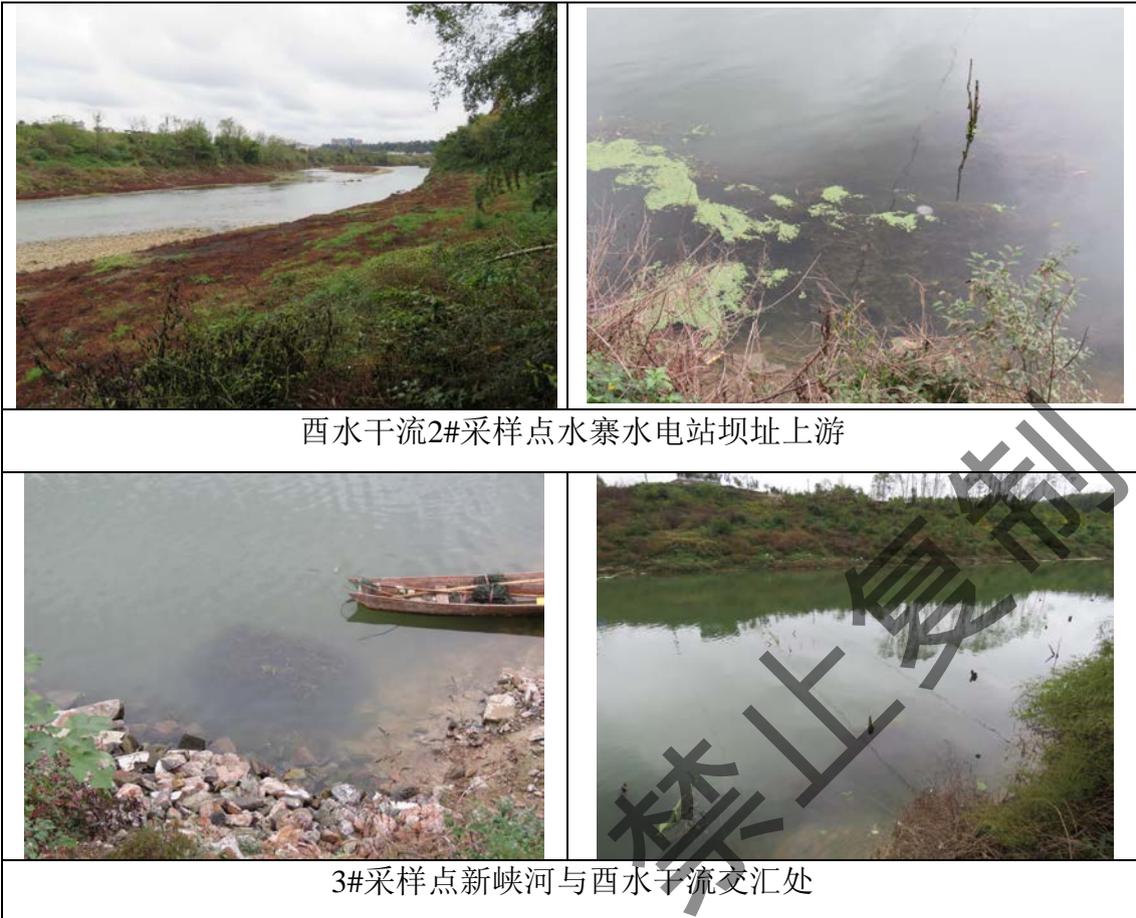
鱼类产卵场、索饵场分布示意图

索饵场：饵场的环境基本特征是流速较缓，其间有砾石、礁石、沙质岸边。根据现场调查酉水及支流两岸大多数都布满湿生或挺水植物，酉水干流2#采样点水寨水电站坝址上游和3#采样点新峡河与酉水干流交汇处，小型饵料生物丰富，也是鱼类适宜的索饵场。

越冬场：越冬场的水文特征是水深较深，约3~4m以上，水温较高，在寒冷的季节利于鱼类冬季越冬。越冬场一般位于干流的河床深处或坑穴中，多为河沱、河槽、湾沱、微流水或流水。落水洞电站建成后，水深加深，新形成的库区可为鱼类适宜的越冬场。

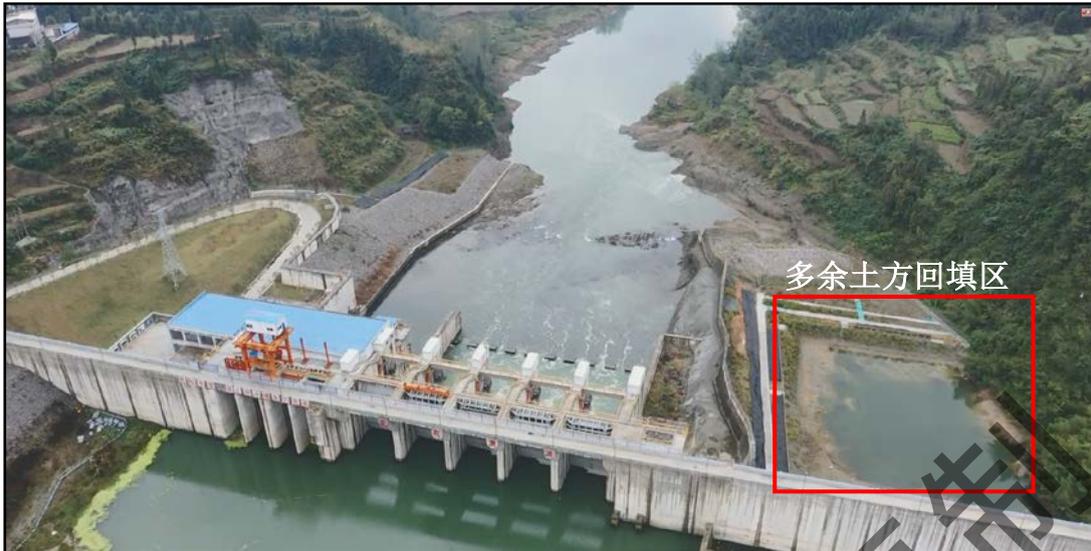
图5.5-1: 多余土方回填区示意图

工程建设实际开挖土石方总量为29.50万 m^3 ，填方总量77.62万 m^3 ，外借土石方48.12万 m^3 ，外借土石方由租赁的取料场（石门坳）提供；项目在施工过程产生的少量土方回填至坝下右岸，未设置专门的弃渣场。

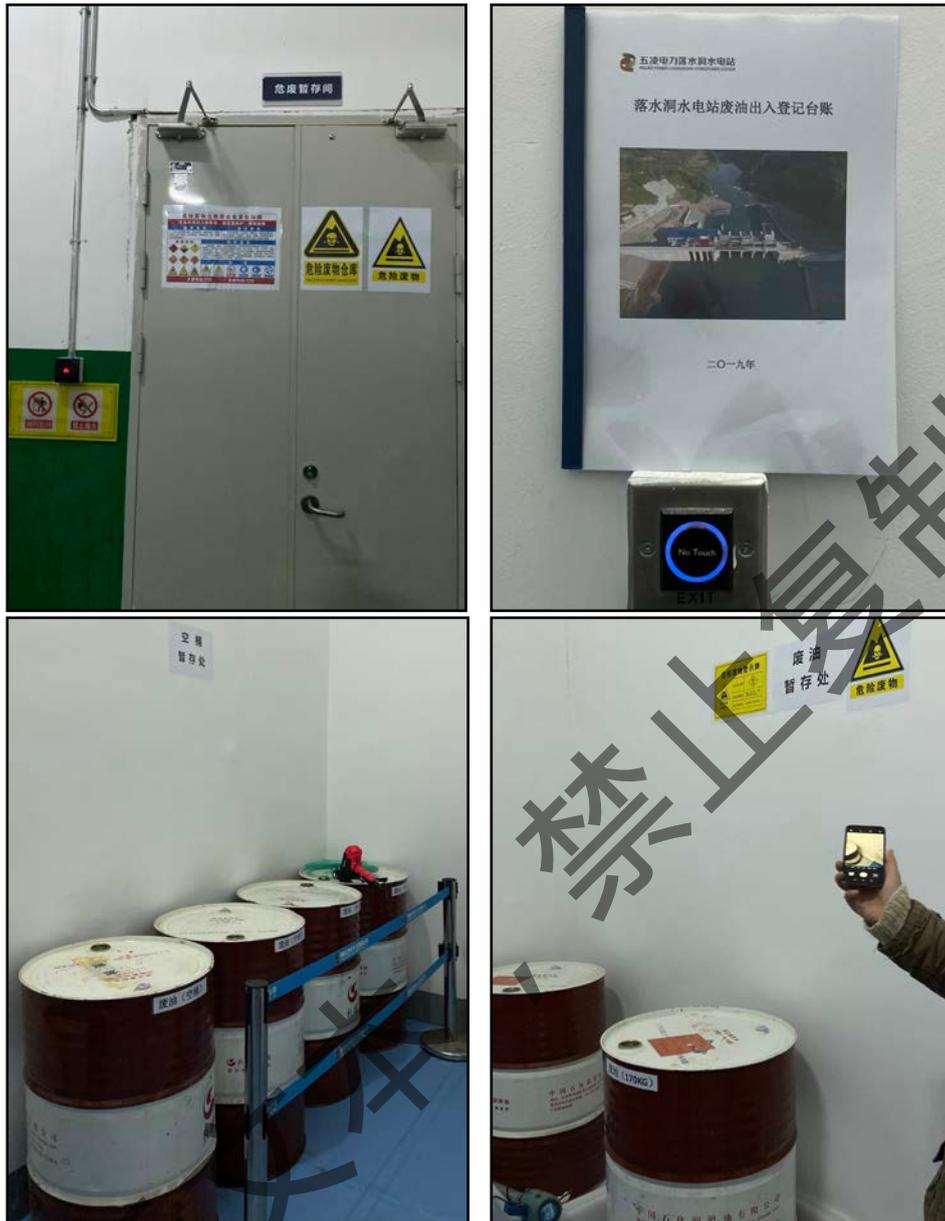
图5.5-2：危险废物暂存库现状

落水洞水电站在运行期间有少量废油及透平油处理产生的含油废物，属危险废物。项目在发电厂房地下室设置了一处危险废物暂存间，并交由有资质单位处置。根据现场调查，危险废物暂存间采用钥匙封闭式管理，且地面进行了硬化，可做到防风、防雨、防渗漏，设置了标示标牌及管理台账。现场照片详见图5.5-2。

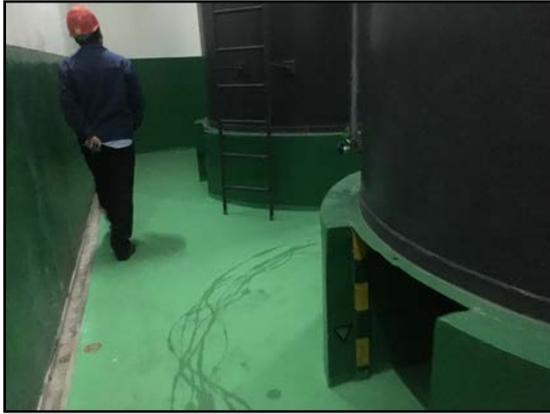
油罐区及地面导流槽

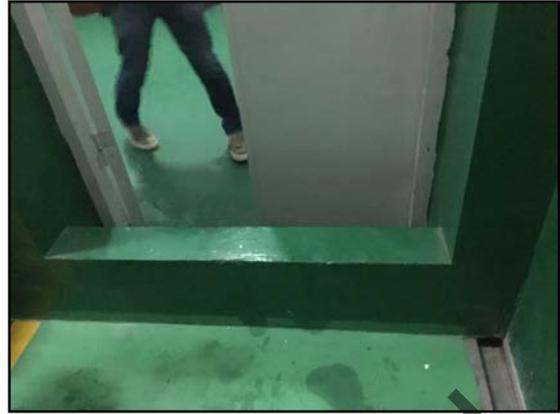
油罐区进门处门槛
