双峰县紫云山风电场工程 竣工环境保护验收调查报告

建设单位：五凌双峰电力有限公司

二〇一九年十一月

编制单位：南京国环科技股份有限公司

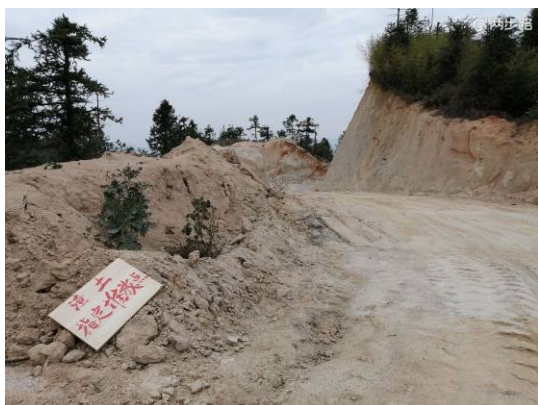
19#风机点位附近村民挖沙场地

根据现场调查，项目周边场地外有部分边坡裸露，有砂石开采和砂石堆放现象，这些都对项目周边生态产生了一定的破坏，造成了一定程度的水土流失。根据双峰县紫云山风力发电项目建设指挥部出具的说明和现场了解，周边村民为方便出行，自行组织修建了多条连接风电场的乡村道路，并利用这些道路和风电场

进场道路、场内道路进行砂石开采。

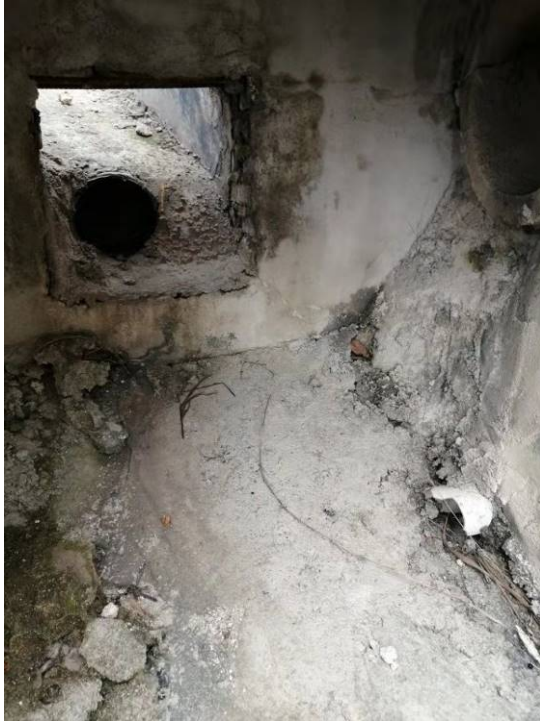
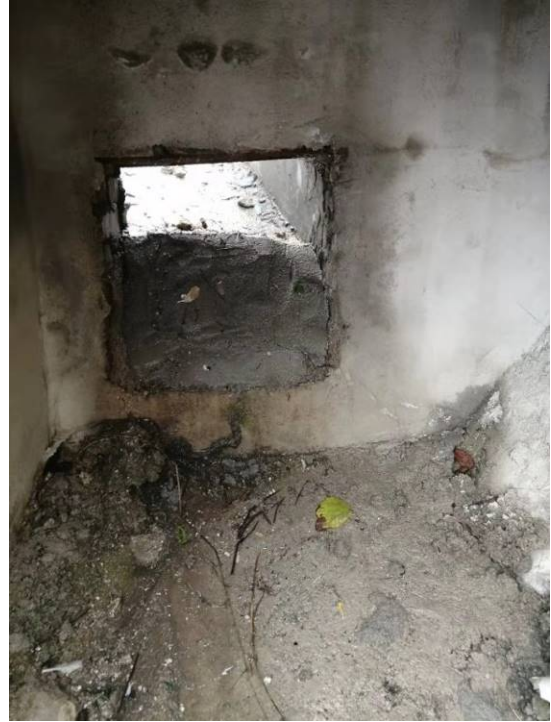
图 6.2-1 备用排放口封堵情况照片

项目实际劳动定员8人，较环评阶段减少4人。以用水量100L/人·d计，则用水量为0.8m³/d（292m³/a），废水产生量0.68m³/d（248.2m³/a），生活污水经厂界西北侧配套的化粪池+地理式一体化处理设施、回用水箱和回用水管道，升压站废水处理后回用于升压站场前绿化和边坡绿化，不外排。地理式一体化废水处理站原设置了备用排口，验收调查期间已进行了整改，对备用排放口进行了封堵。

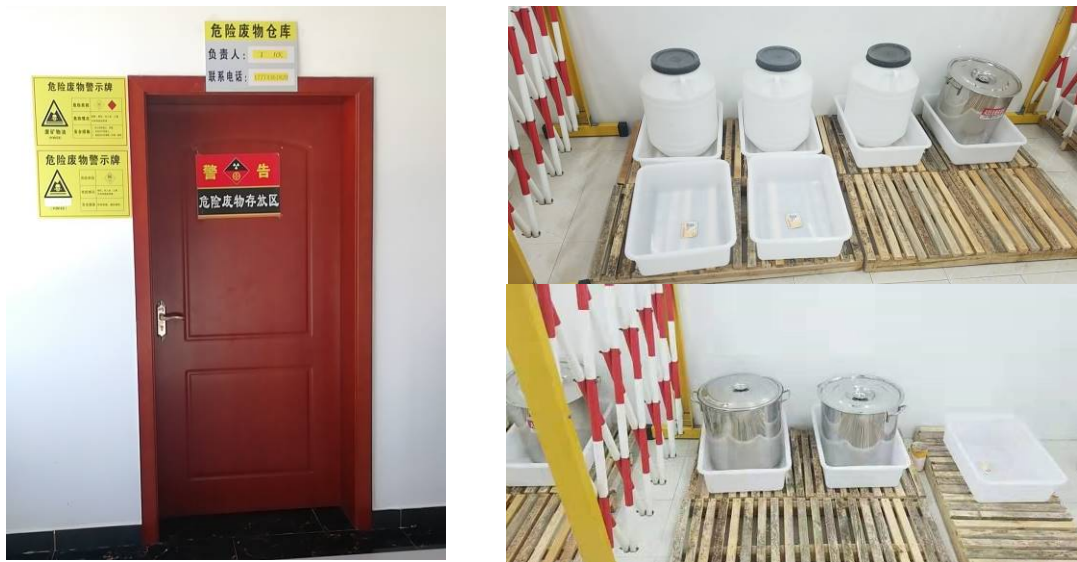
图 6.5-1 危险废物暂存库照片

根据现场踏勘，双峰县紫云山风电场试生产期间暂未产生废油、废抹布、废蓄电池和废电容器。升压站生活楼2楼布设了1间约15m²的危险废物暂存间，采用钥匙封闭式管理，且地面进行了硬化，可做到防风、防雨、防渗漏，根据危险废物的种类和特性，划分了3个贮存区，分别暂存废油及废抹布、废蓄电池和废电容。危险废物暂存库照片详见图5.5-1。

(4) 建设单位按照《危险废物贮存污染控制标准》(GB18597-2001)要求，在生活楼2楼设置了1个面积约15m²的危险废物暂存间，用于暂存废油及废蓄电池、废电容。危废暂存间地面进行了水泥硬化，满足防风、防雨、防渗漏要求。废油、废蓄电池及废电容器采用专用容器盛装，且盛装废油容器应加托盘。
